oudheidkundig verslag

Eerste en Tweede Kwartaal

OUDHEIDKUNDIG VERSLAG

EERSTE EN TWEEDE KWARTAAL 1927.

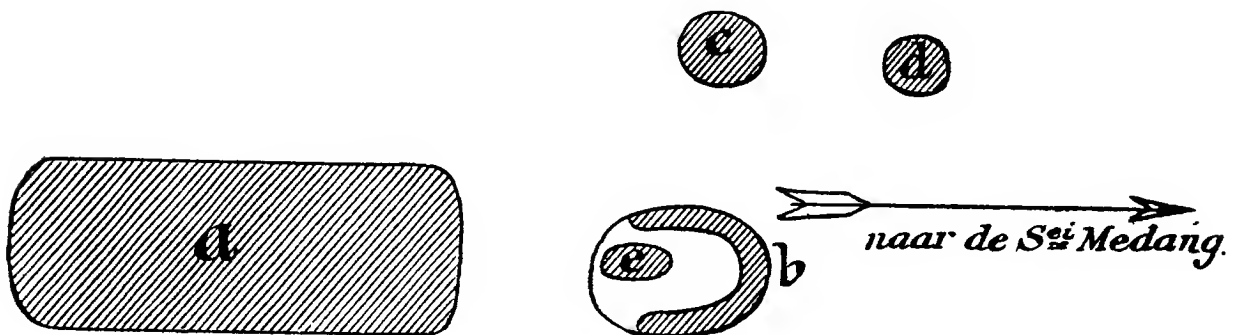
a. de „batoe sapi”; een beeld van een vrouwelijk rund: kop, bult, pooten, schaamdeel en staart zijn duidelijk te onderscheiden. Lengte ongeveer 70 c.M.; hoogte ± 50 c.M.; voetstuk ± 8 c.M. dik.

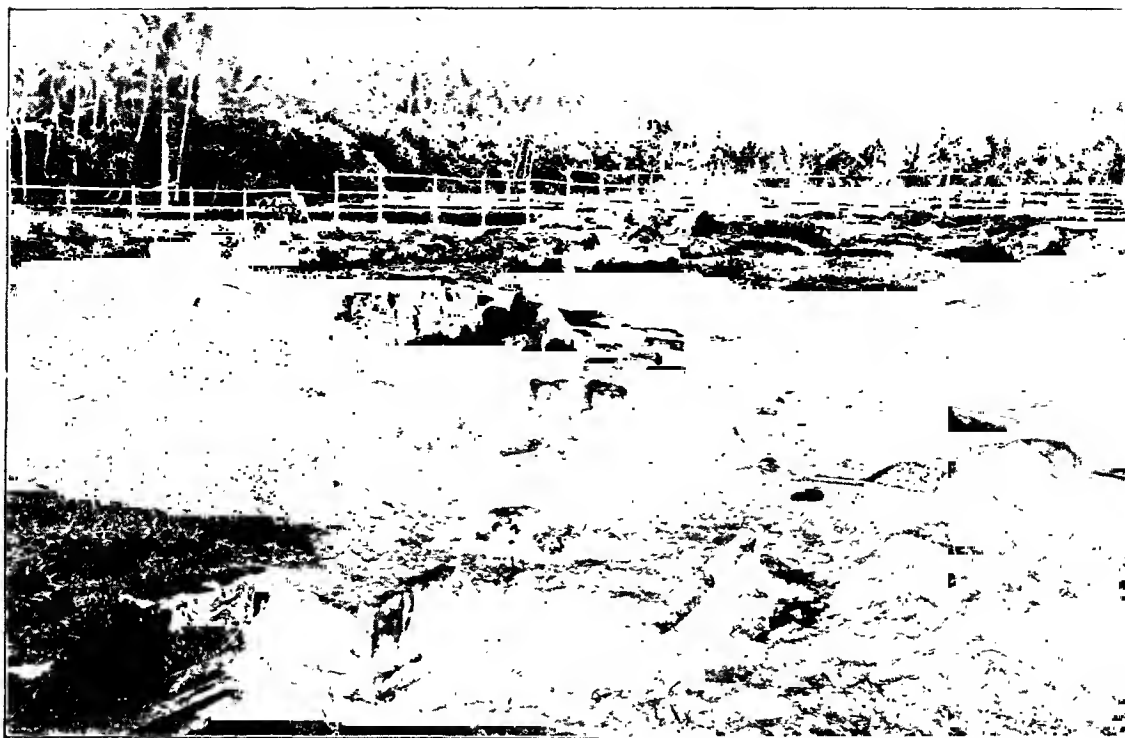
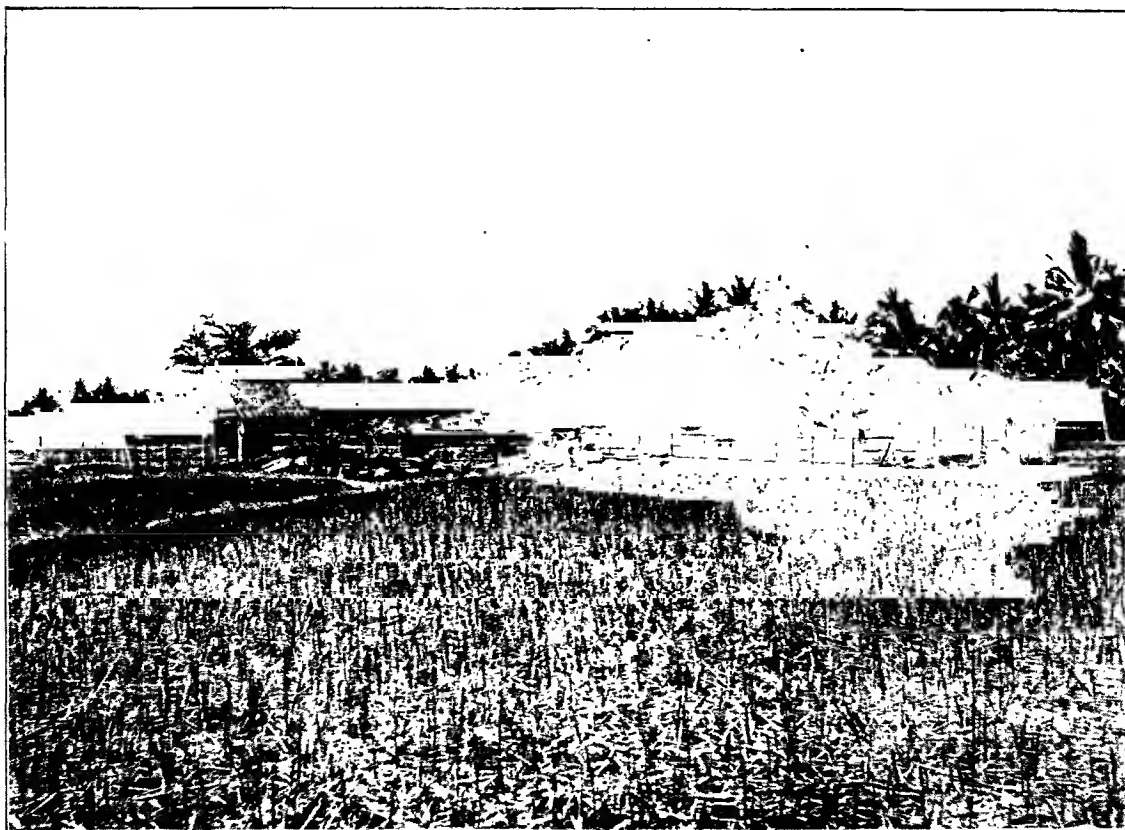
Grot Siti Djedog.

- a. Aardewerk-resten met ingekraaste en opgelegde versiering. Deksel met Ganeça-motief.
 b. Klein vaatwerk (aardewerk), hoogte 9—11 cM. — c. In de grot. Het middendeel (donker) is de toegang tot de diepste kalk, waar de grootste vaten (urnen enz.) gevonden werden.
 Op vele plaatsen hebben de rotsen menselijke en dierlijke vormen.

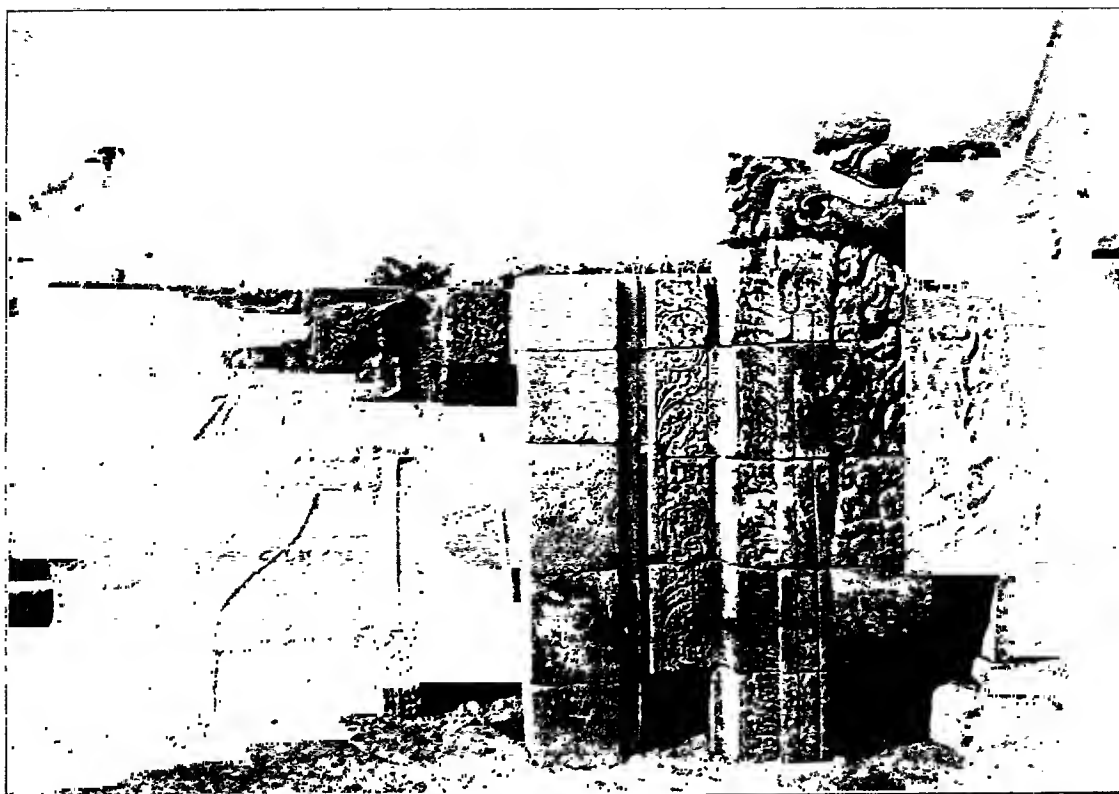
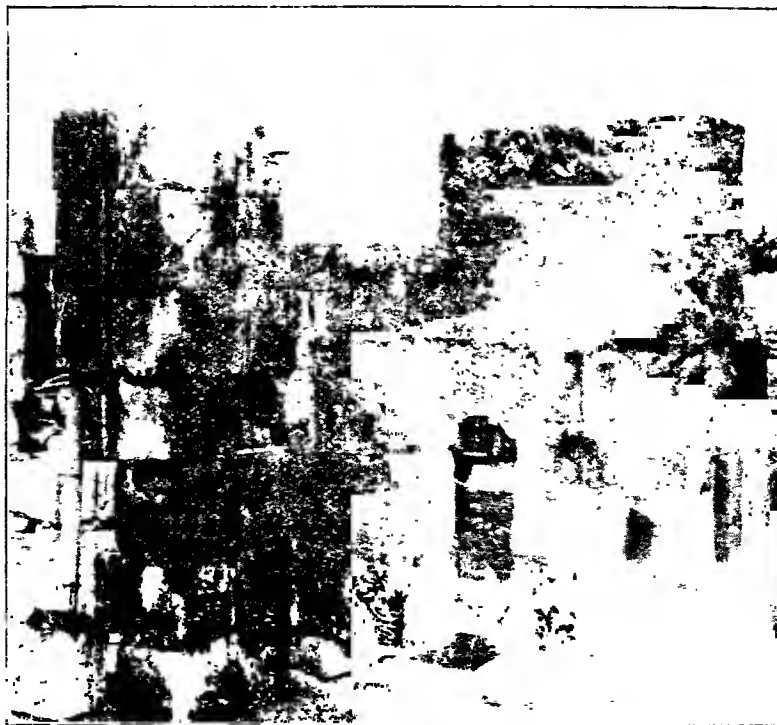
Tjandi Ngawen.

a. De toestand van het terrein in 1925, van Noord naar Zuid. — b. Overzicht van de ontgraving, Westzijde. — c. Tempel no. II tijdens de ontgraving, Noord-West hoek.

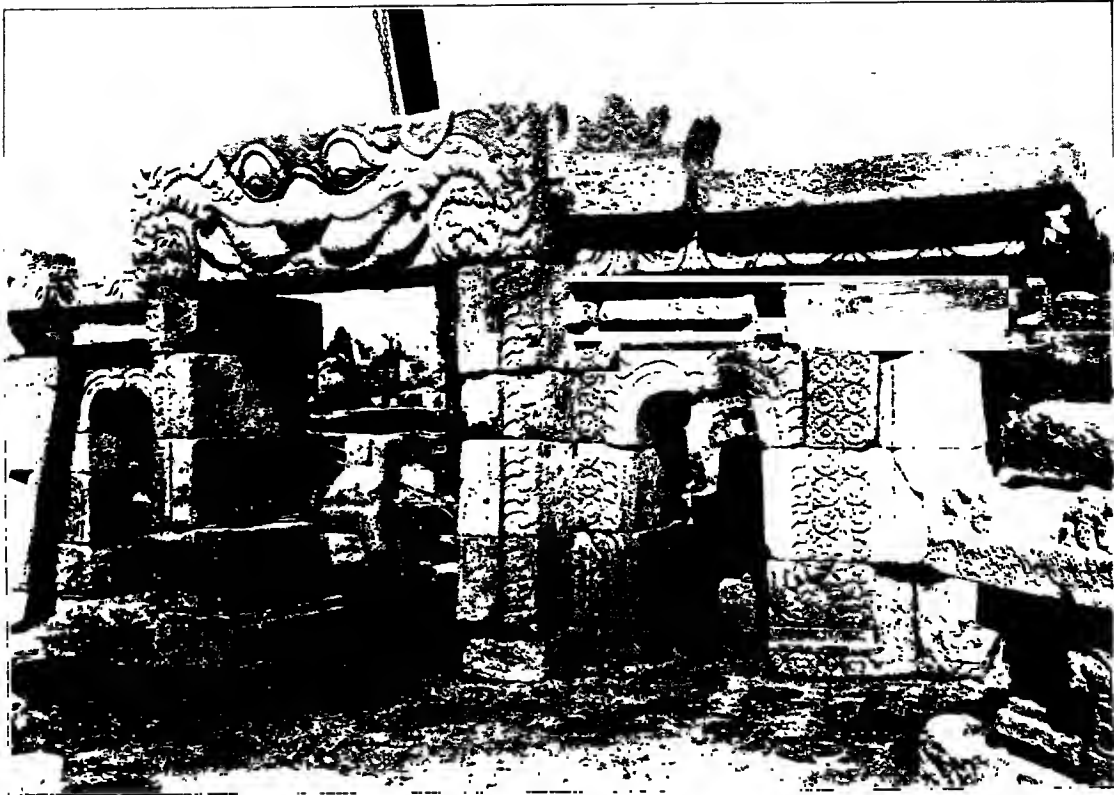
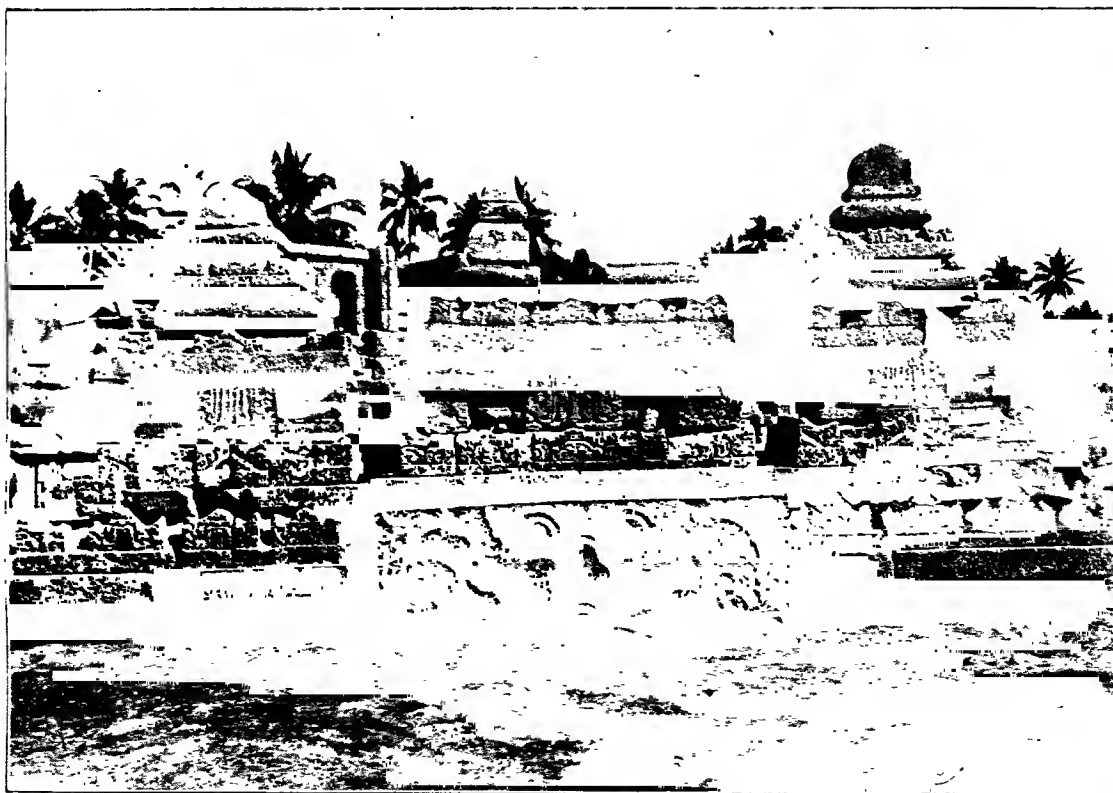
Tjandi Ngawen
(tempel No. II).

a. Opstelling van de bovenste laag van den tempelteerling Noordelijken gevel, op den beganen grond. — *b.* Vier lagen van de spiraallijst rustend op het basement van den teerling. — *c.* Opstelling van een gedeelte van de Westzijde van den teerling.

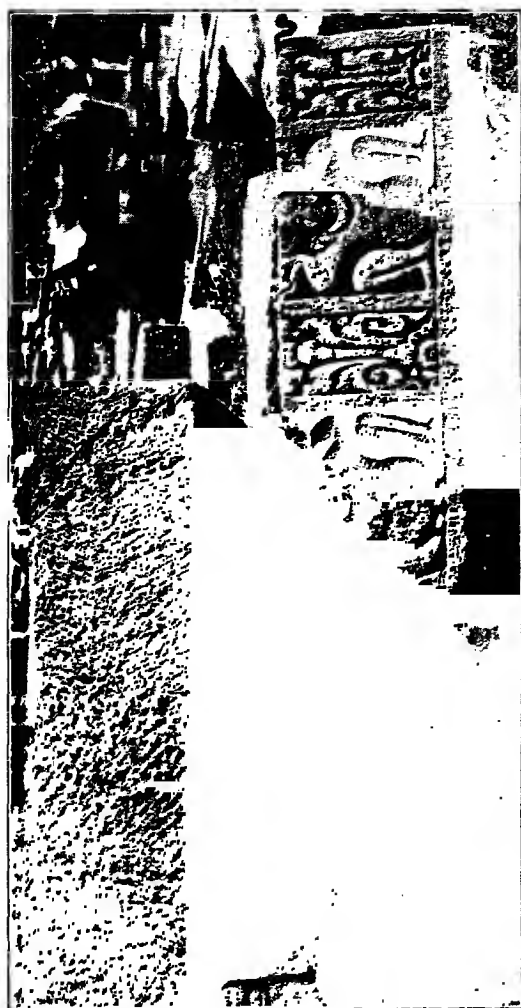
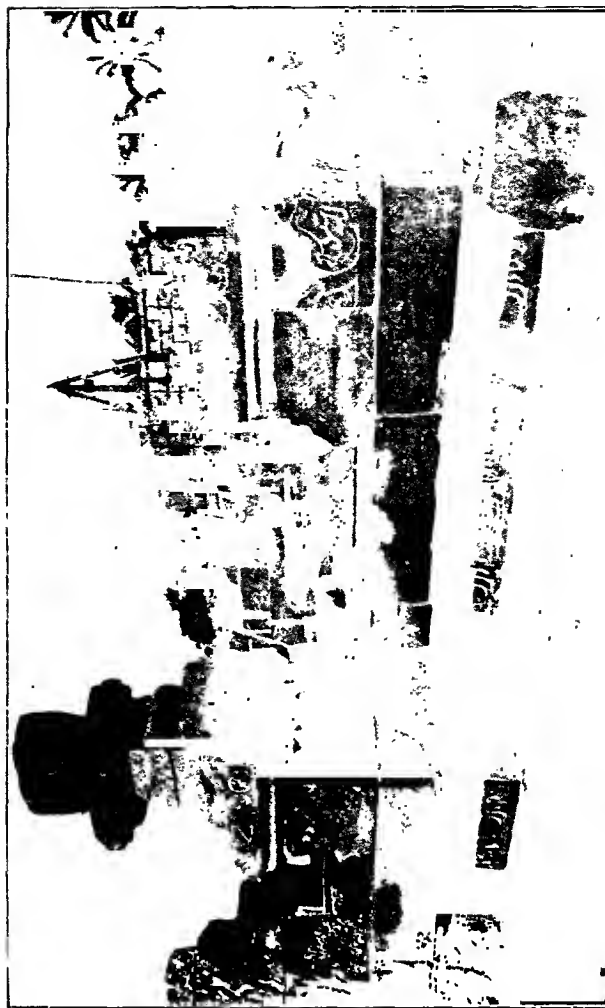
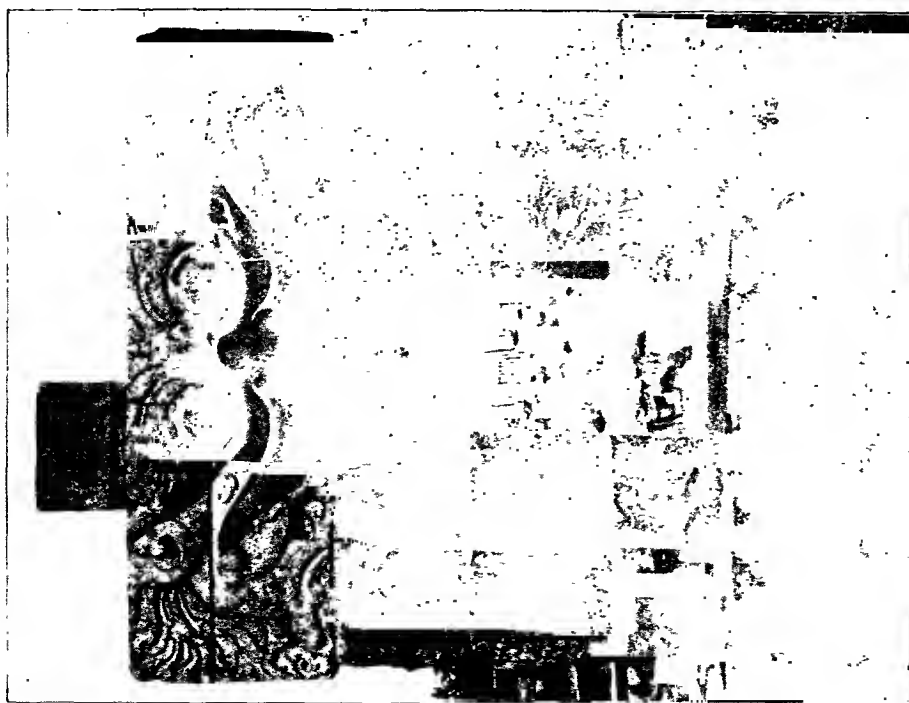
Tjandi Ngawen
(tempel no. II).

- a. Ondergedeelte van vrijstaand poortgebouw, bestaande uit doorgang, kalakop en zijnissen.
b. Bekroning van hetzelfde poortgebouw, Oostzijde.

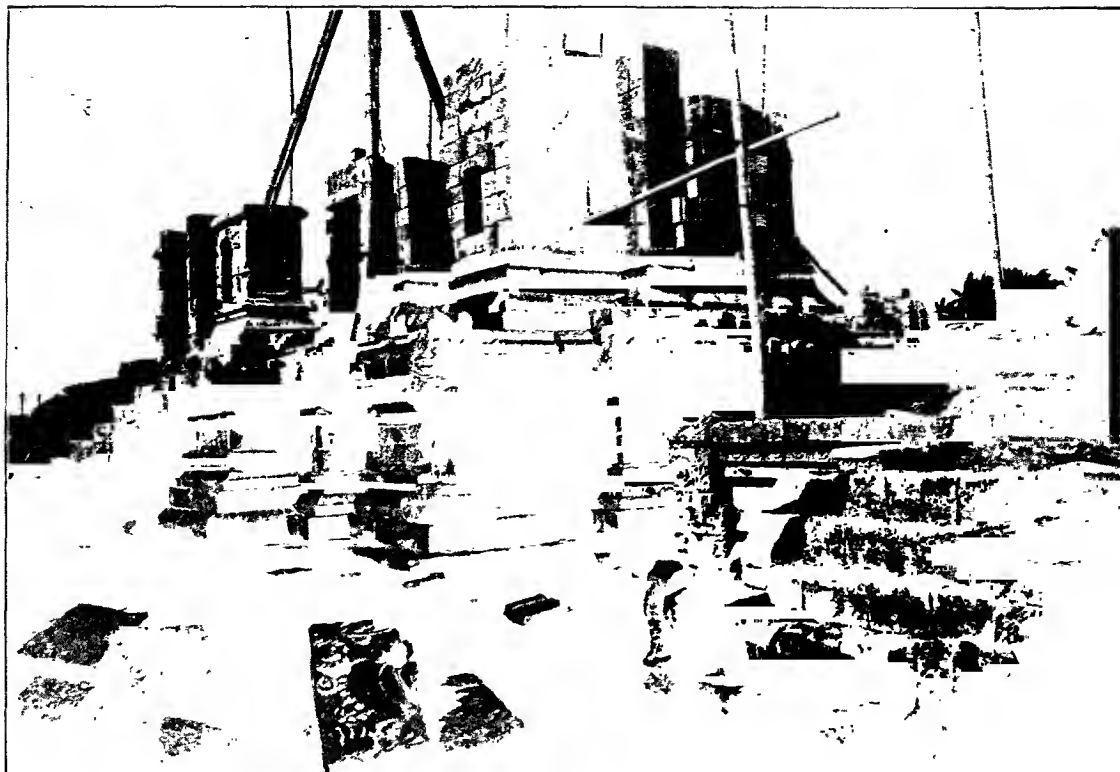
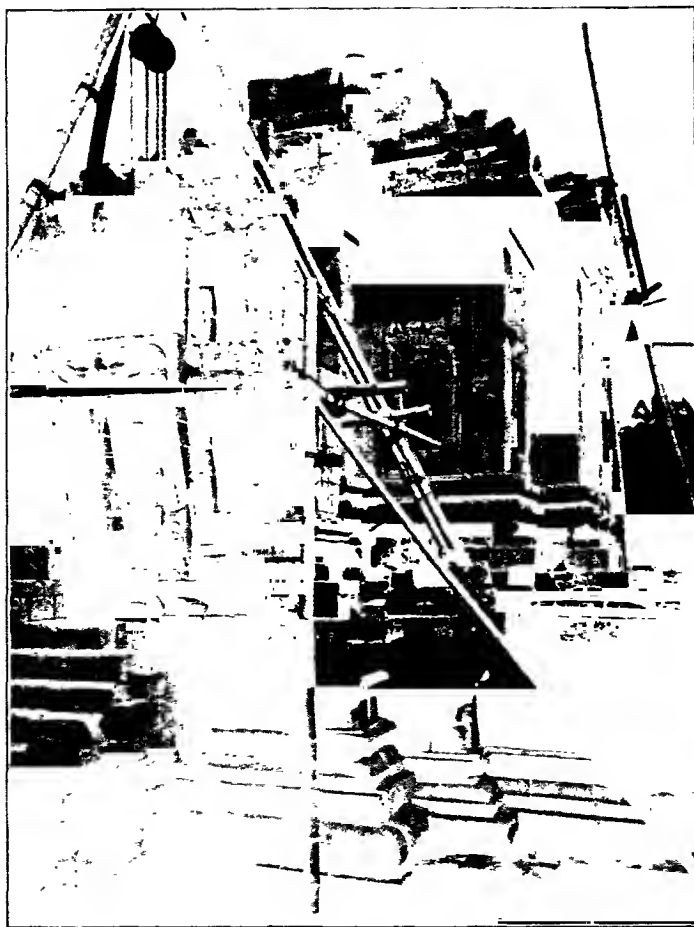
Tjandi Ngawen
(tempel no. II).

- a. *Toestand van het basement in 1925, na de ontgraving en vóór de herstelling, Zuid-Oosthoek.*
b. *Noord-Oosthoek opnieuw gesteld.*

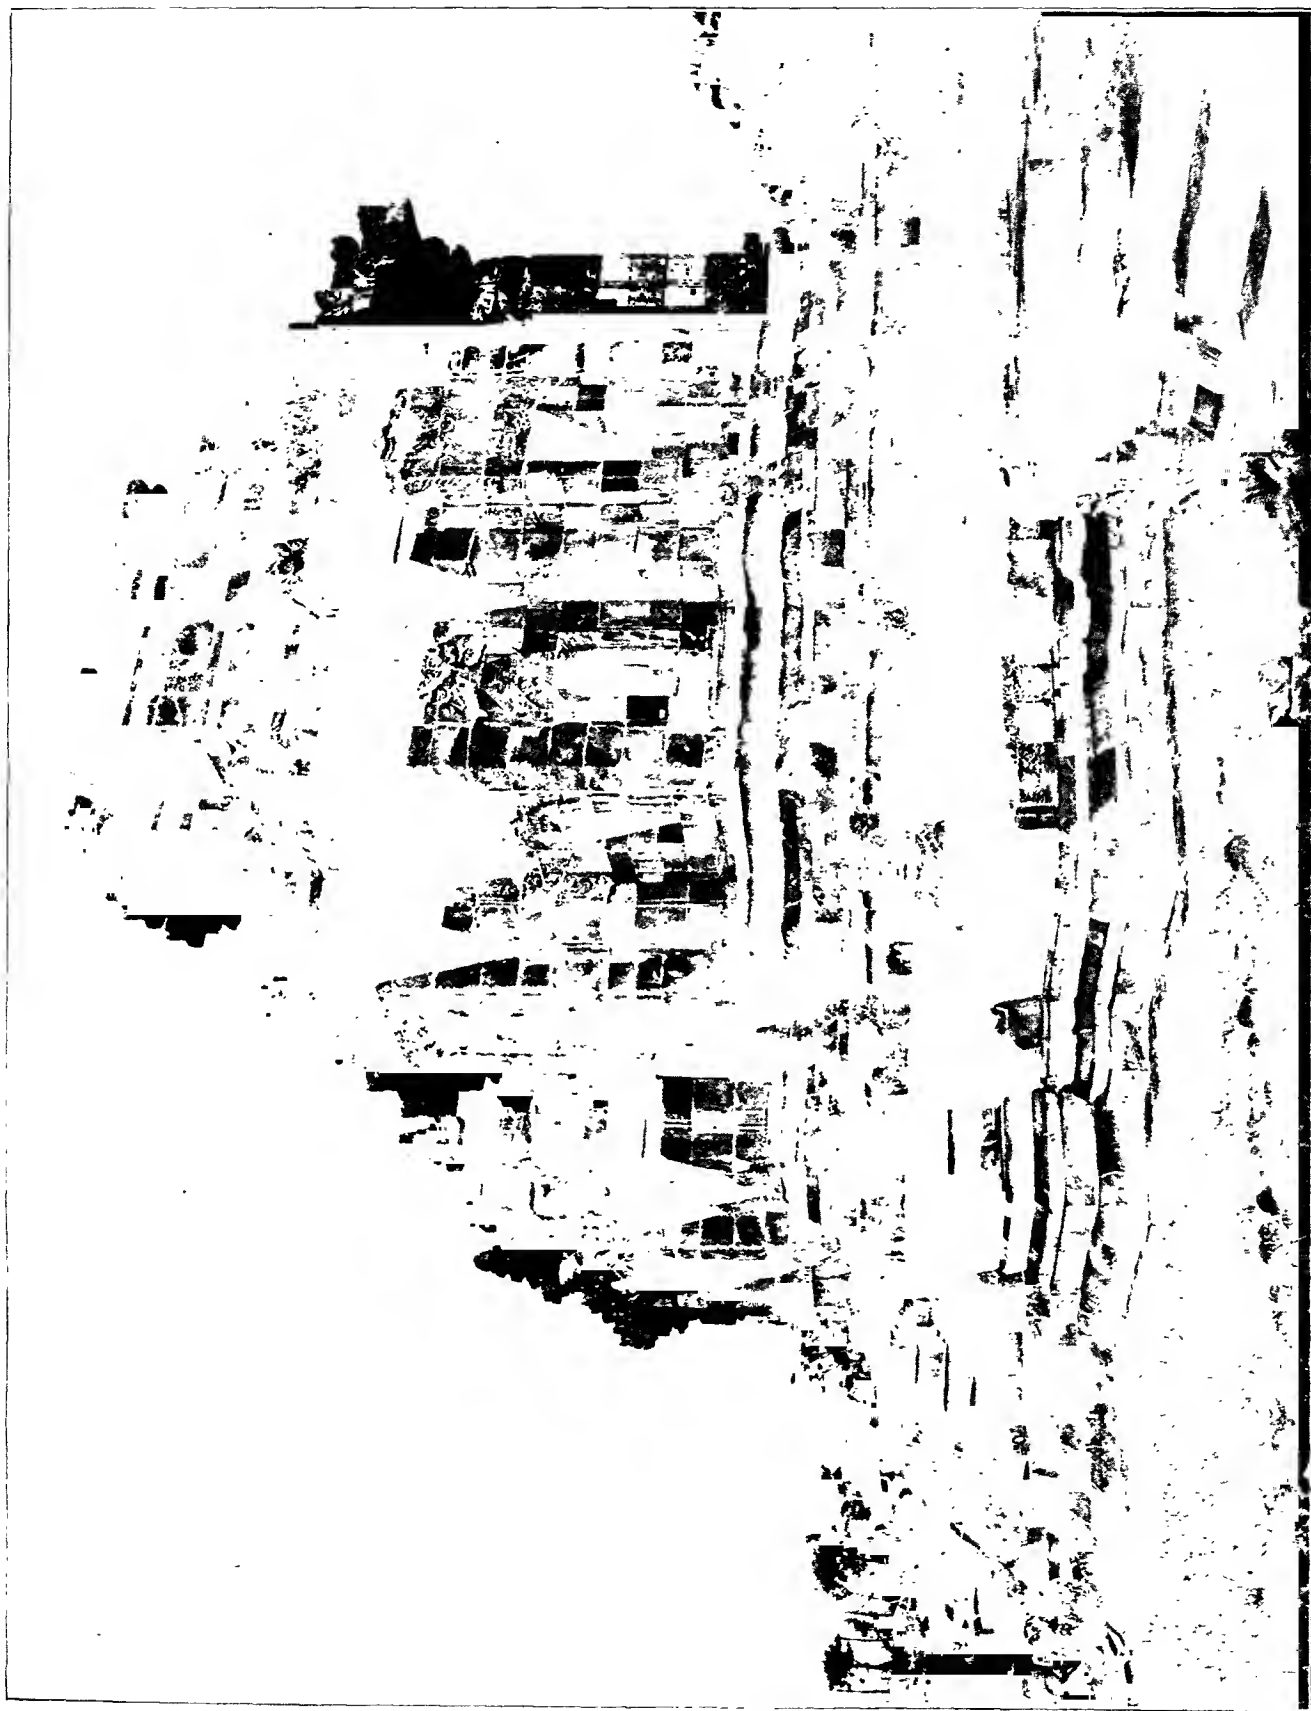
Tjandi Ngawen
(tempel no. II).

a. De tempel tijdens den wederopbouw in Nov. 1925, Noord-Westboek. — b. Id. in Juli 1926;
de bekroningen van den doorgang en van het poortgebouw zijn herplaatst.

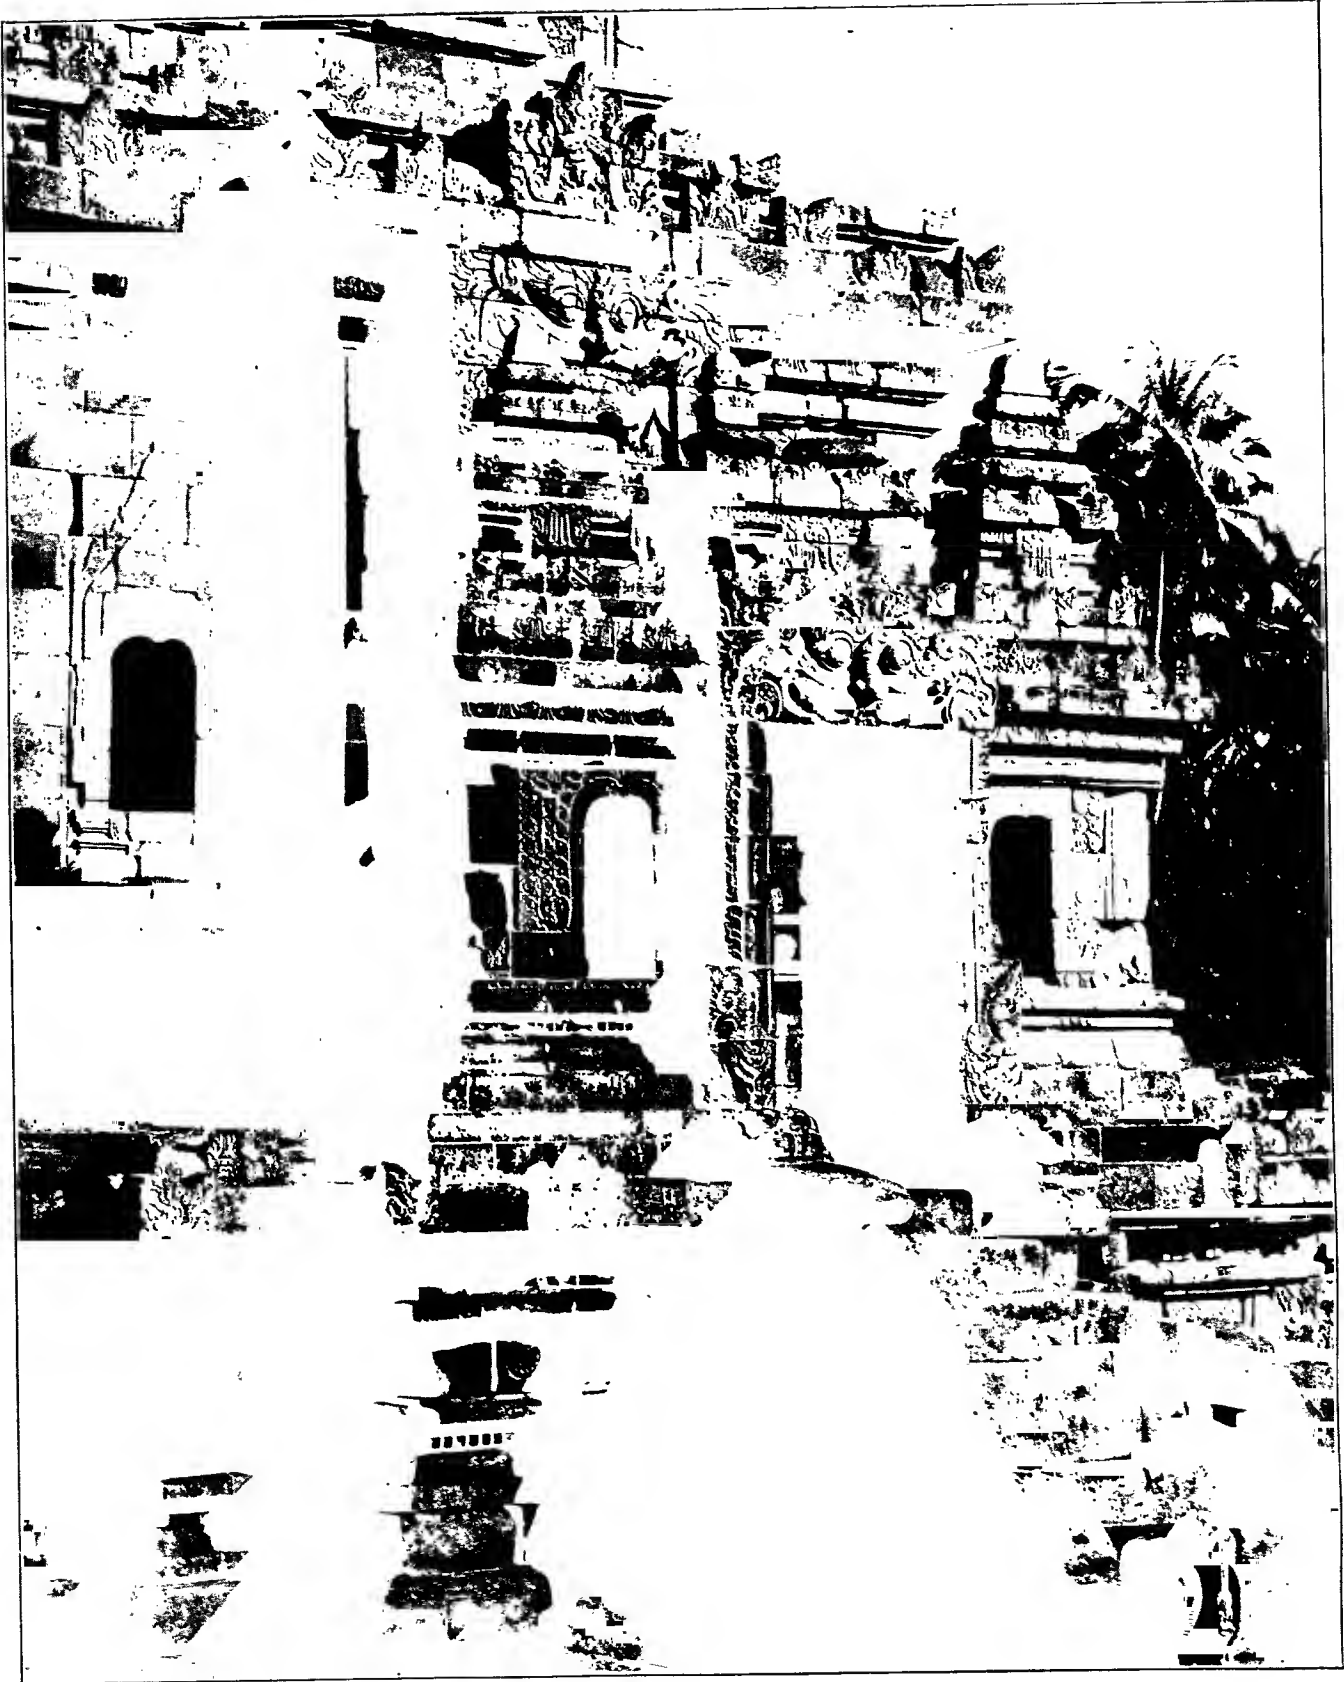
Tjandi Ngawen

Hel bouwwerk na de voltooiing der reconstructie, Noord-Oosthoek.

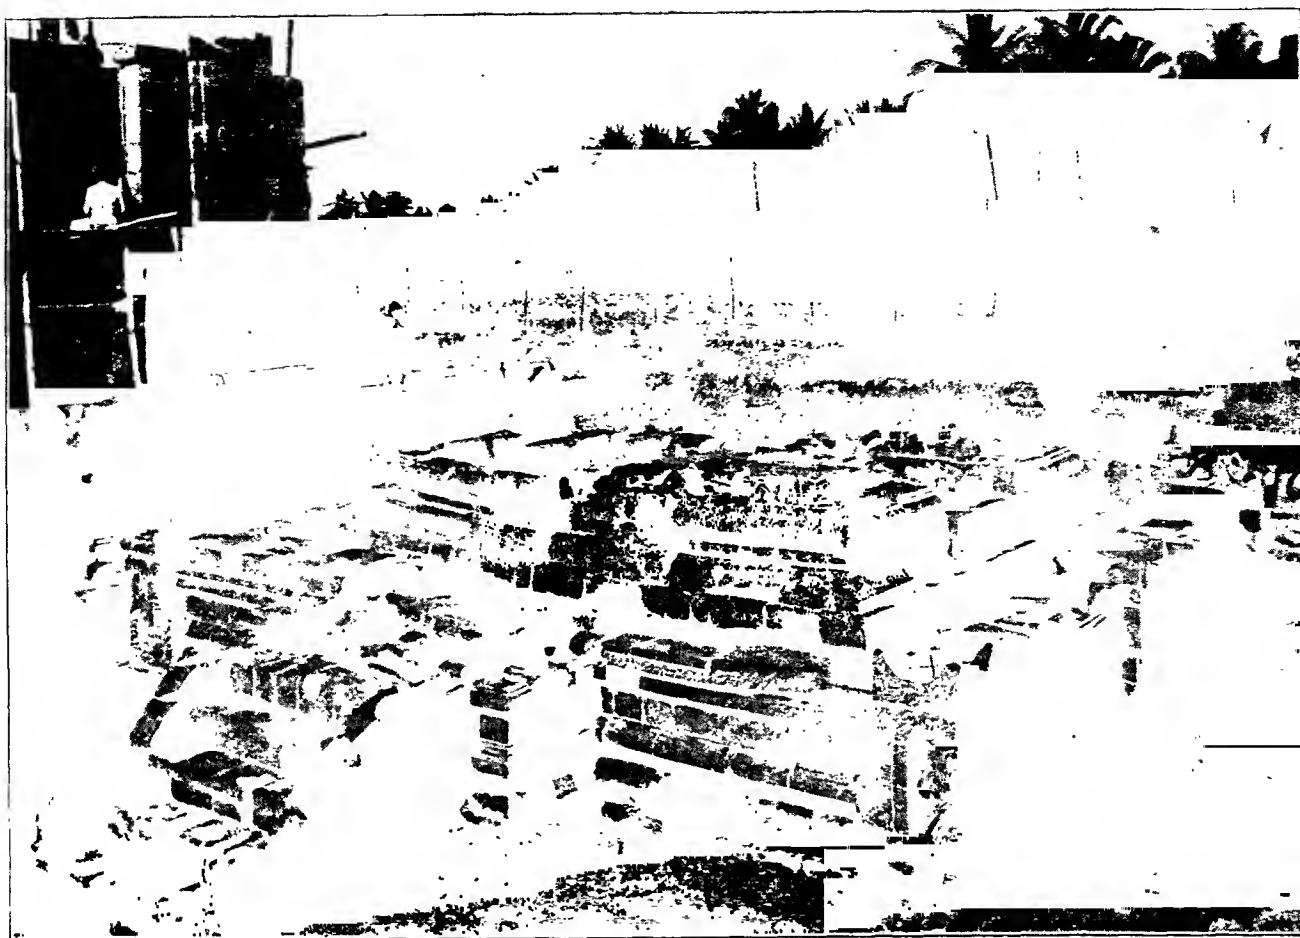
Tjandi Ngawen
(tempel no. II).

Detail van den Oostelijken gevel met vrijstaand poortgebouw.

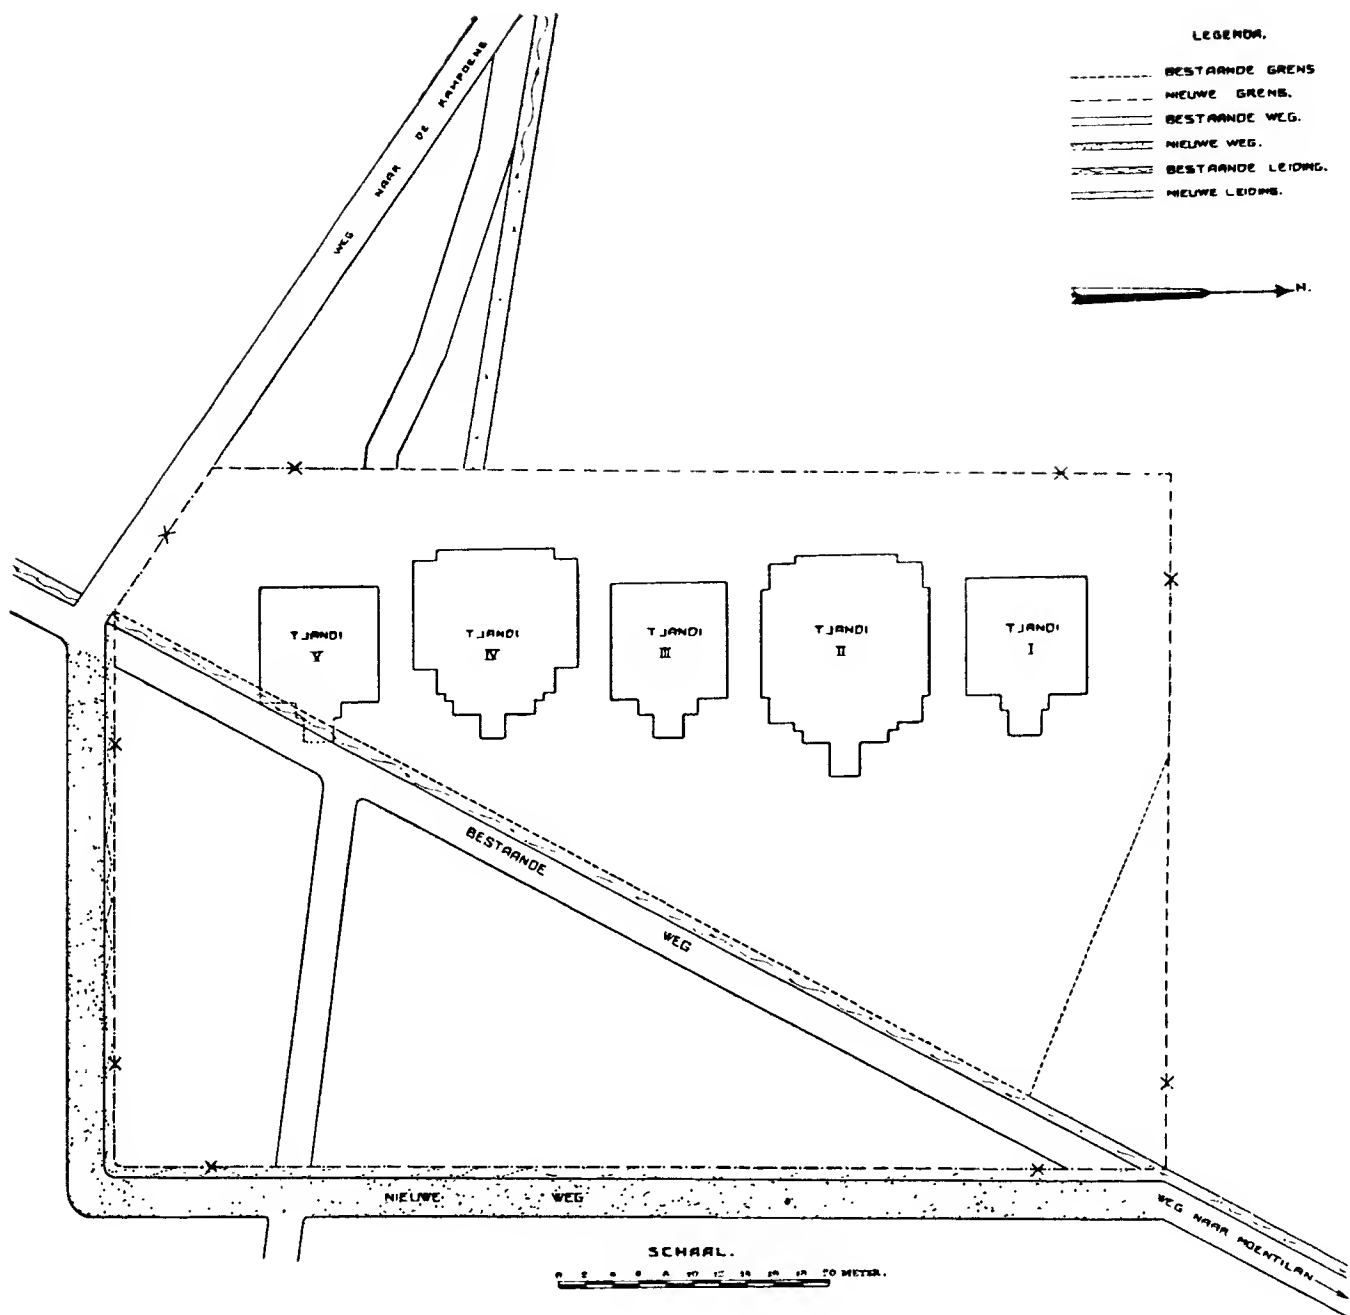
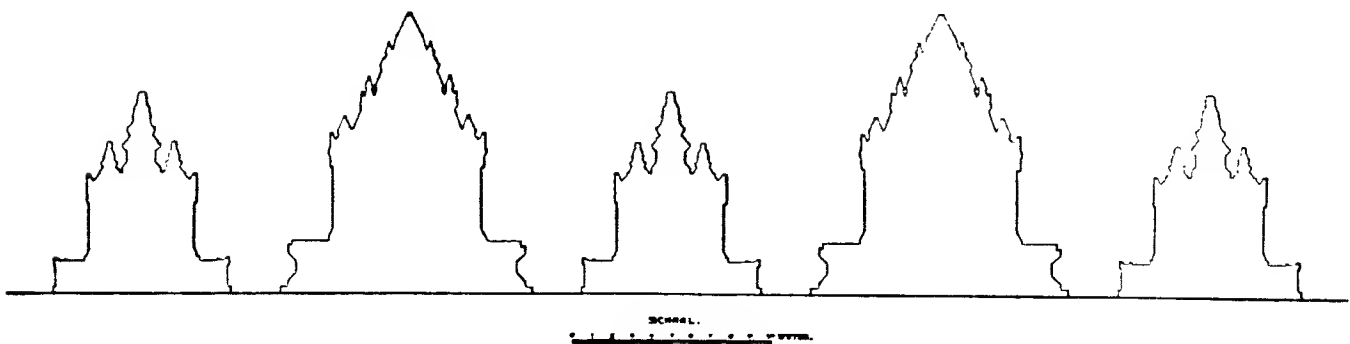
Tjandi Ngawen.

I. Situatie. — II. Schematisch aanzicht der vijf tempels.

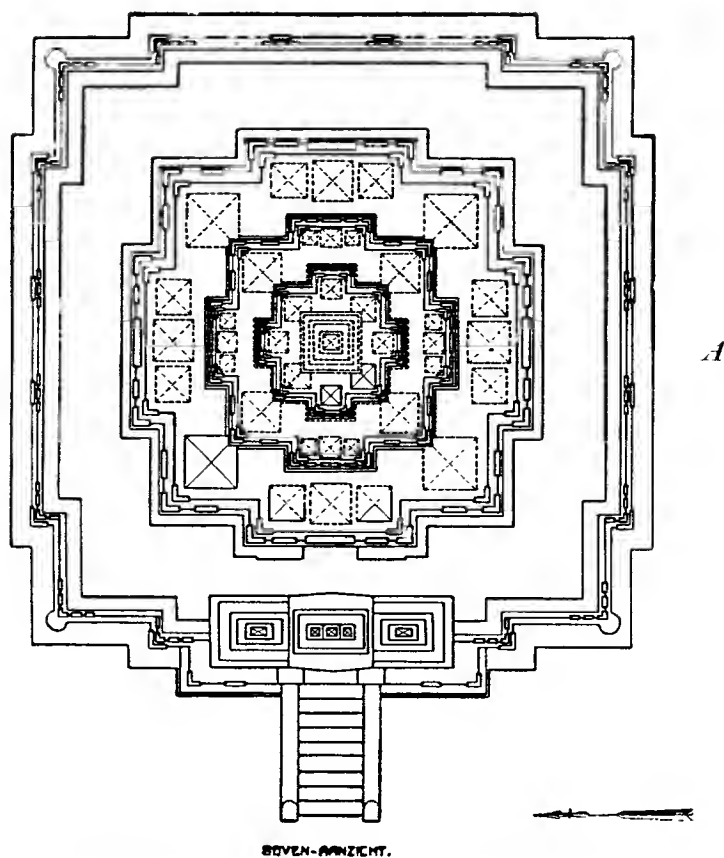
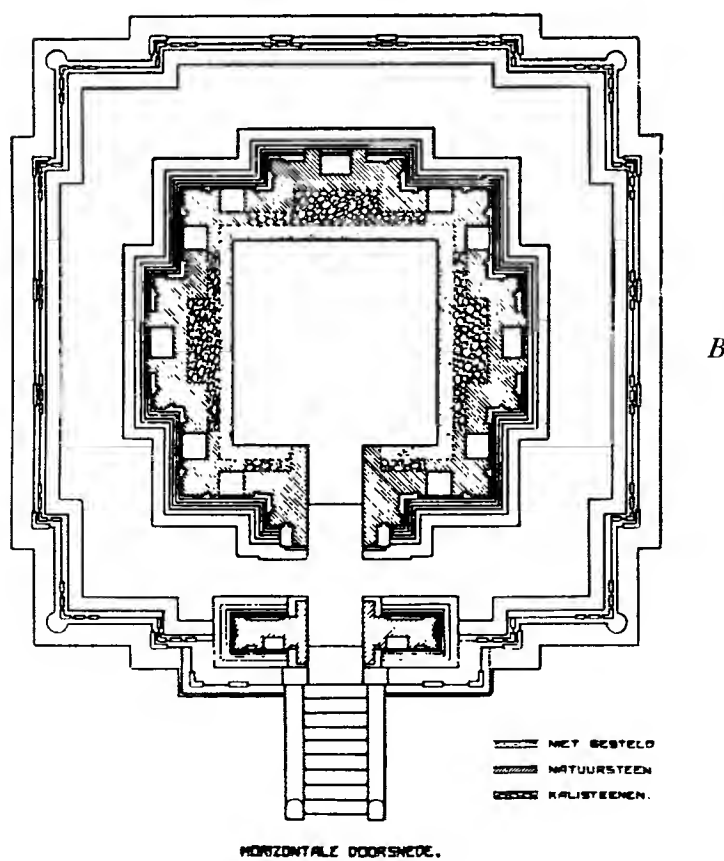
Tjandi Ngawen, Tempel no. II.
A. Bovenaanzicht ; B. Horizontale doorsnede.

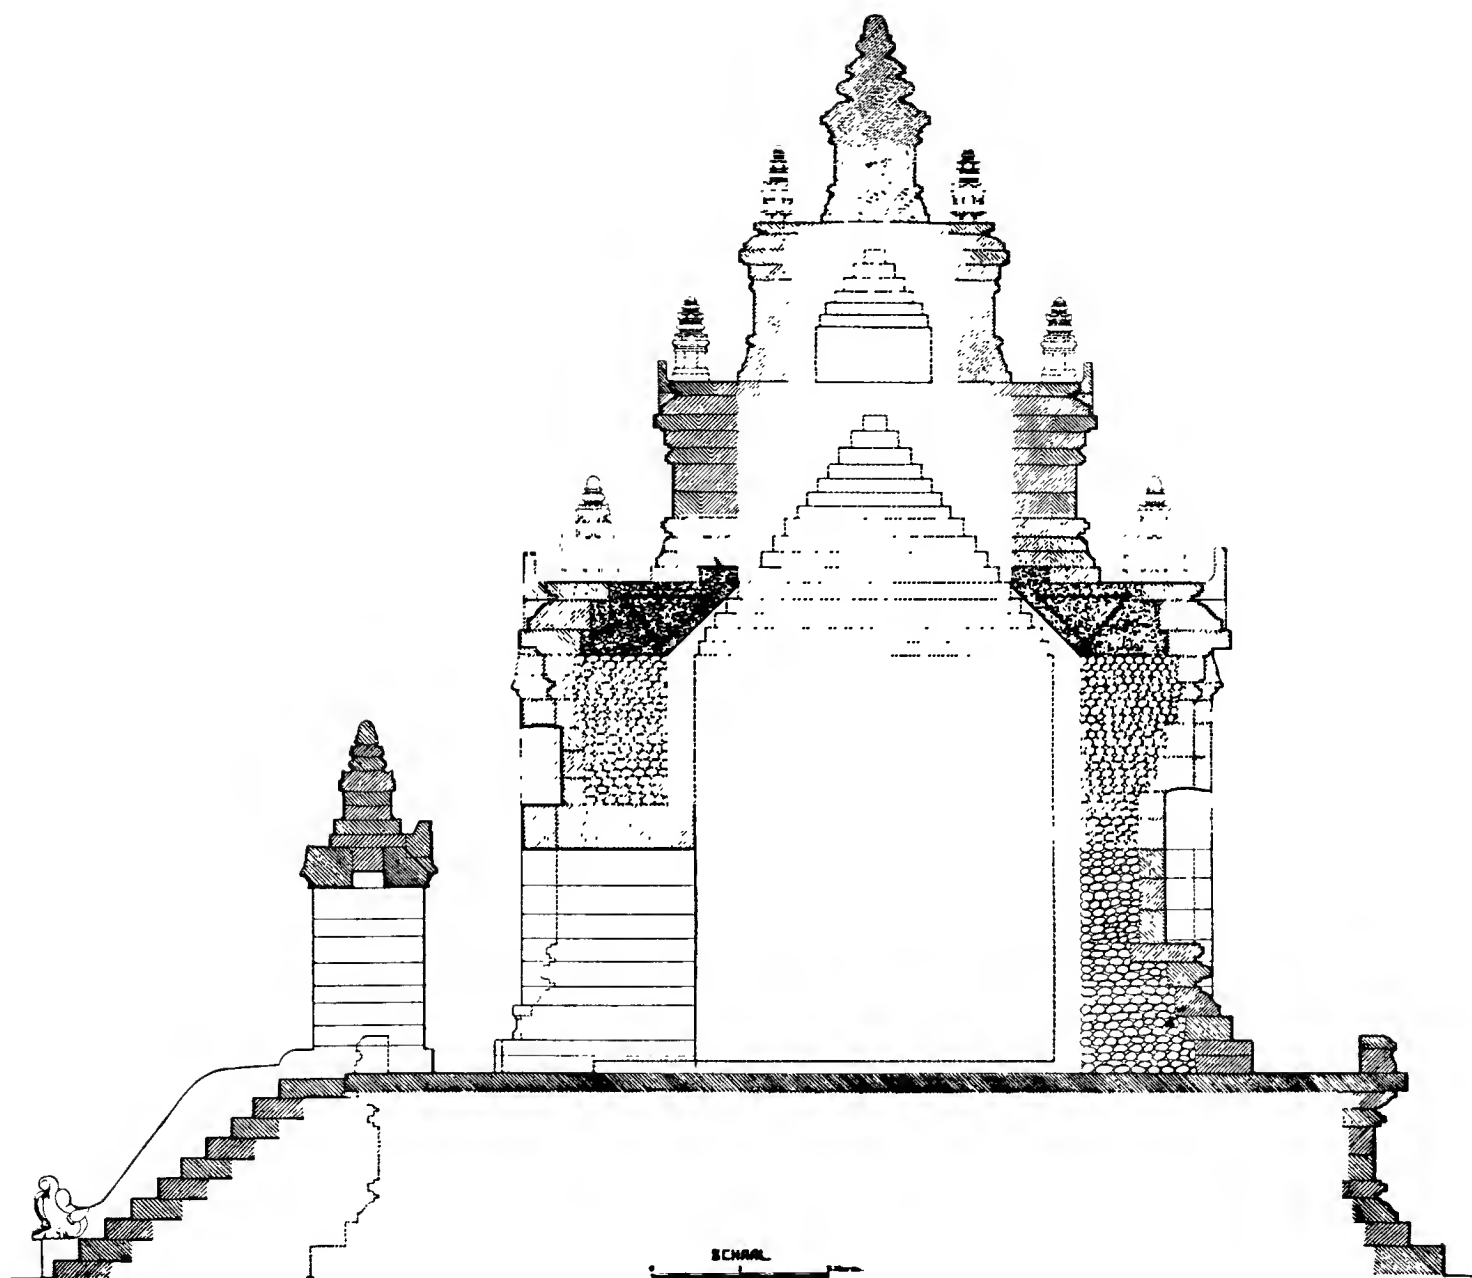
Tjandi Ngawen, Tempel no. II.

Doorsnede Oost-West.

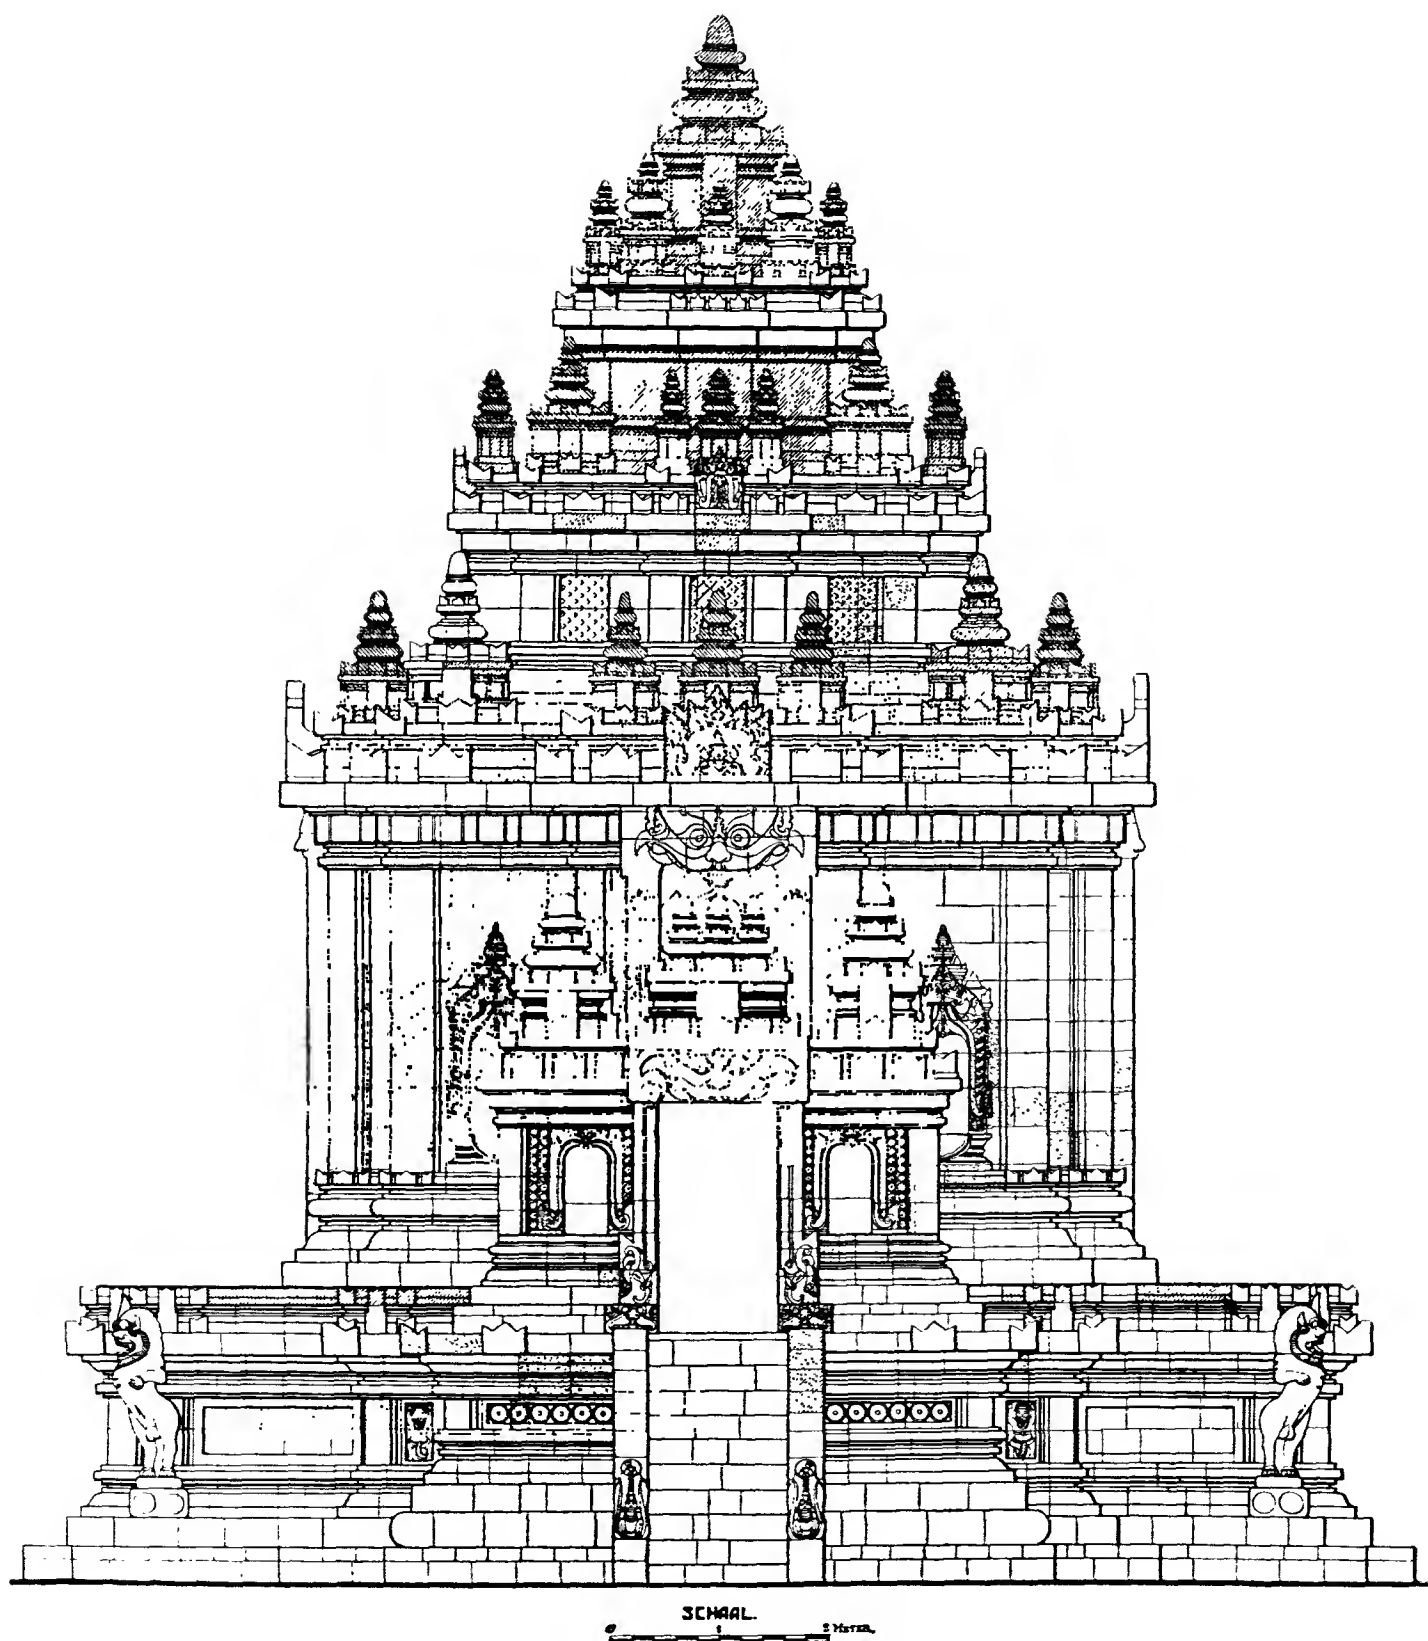
Tjandi Ngawen, Tempel no. II.

Oost-aanzicht.

Voor de beoordeeling van het beeld van den tempel in zijn geheel zal men hebben af te gaan op de voorstelling van de Oostzijde (teekening 373) met ornament aangevuld en verfijnd volgens teekening 421, welke voorstelling het dichtste bij het perspectivisch beeld nadert. Men zal dan geïmponeerd worden door de buitengewone sierlijkheid en bevalligheid, door het rustige en geleidelijke lijnverloop van onderbouw naar voetlijsten en teerling, door de juiste verdeeling van lijn- en ornamentuitbeelding der kroonlijst, welke zonder haar karakter als zoodanig te verliezen, als het ware samenvloeit en één geheel vormt met de bekroning.
